Communauté de Communes Pays d'Apt Luberon

**CAMPAGNE D'ANALYSE DE L'EAU RELATIF AU PROJET DE
RECONFIGURATION DE LA STATION D'EPURATION DU
CHENE A APT (84)**

Document n° 2017_080 / Juillet 2017

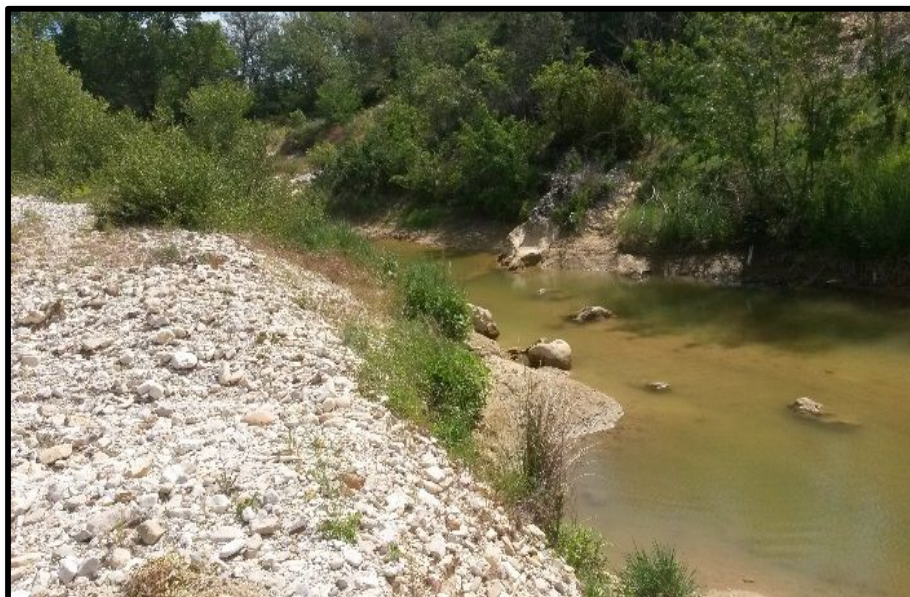
Figure 2 : Station d'étude ST1 – Eau stagnante (23/05/2017)

Les eaux stagnantes sortant des normes d'étude pour les IBGN, aucun prélèvement n'a été réalisé.

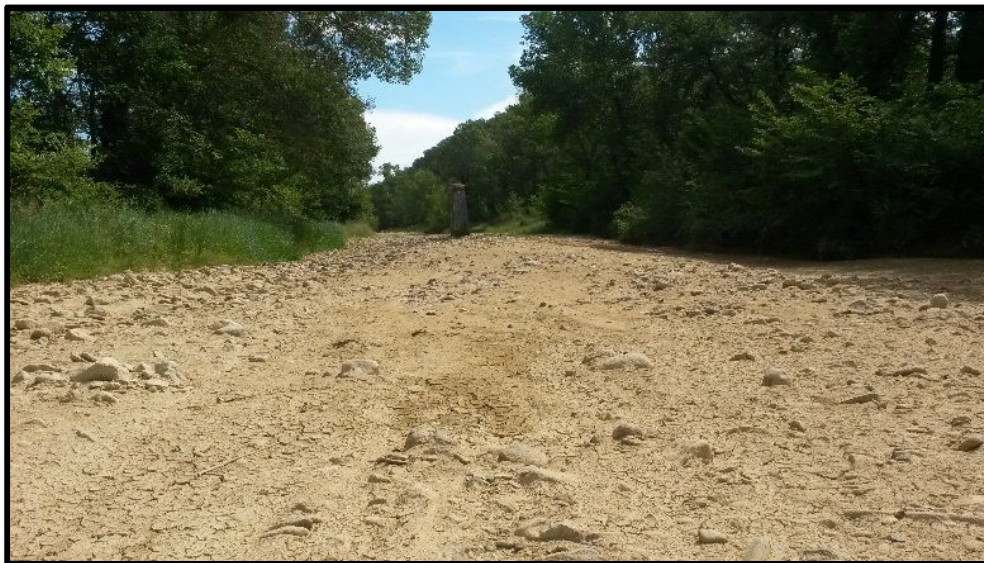
D'après la littérature le Calavon est à sec une grande partie de l'année hors période d'orages et de pluies.

Figure 4 : le Calavon entre les stations 1 et 3 (23/05/2017)

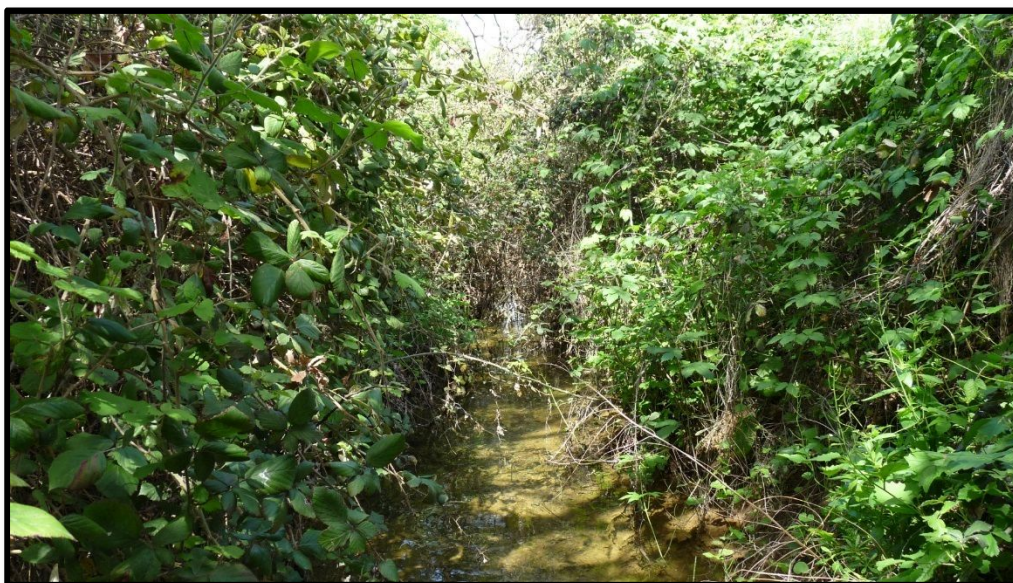
Figure 5 : Station d'étude ST2 : L'Urbane (23/05/2017)

Pas de schéma en raison de l'envahissement du lit qui ne permet pas vraiment de le cartographier. Les écoulements sont très largement dominés par les plats (lents et courants) avec de rares et petits radiers. Pas de végétation aquatique et sédiments majoritairement grossiers avec des sables.

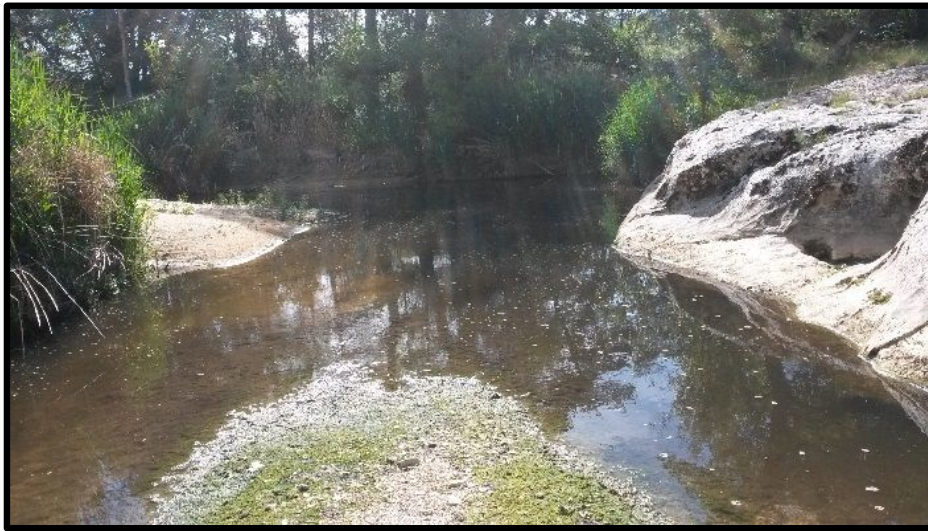
Figure 6 : Station d'étude ST3 (23/05/2017)

- Largeur de plein bord moyenne : 18 m ;
- Ripisylve bien développée avec des secteurs à Phragmites assez importants ;
- Berges douces très majoritairement à abruptes (barre rocheuse).

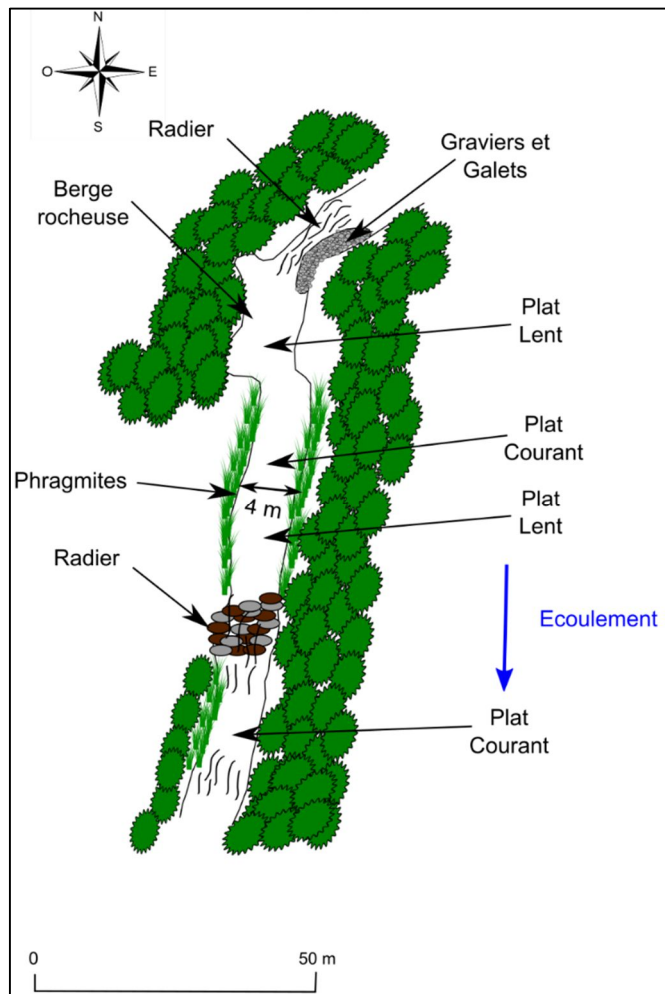
Figure 9 : Caractérisation IBGN de la station d'étude ST4 – (05/05/2017)

Note : la barre d'échelle de 50 m est à utiliser pour les distances le long du cours d'eau et non pour sa largeur.

- Largeur de plein bord moyenne : 12 m ;
- Ripisylve bien développée avec des secteurs à Phragmites assez importants ;
- Berges douces très majoritairement à abruptes (barre rocheuse) ;
- Substrat dominé par les pierres et galets dans les secteurs courants et par les vases et limons dans les parties très lentes. Présence d'un banc de graviers – galets dans le secteur amont.

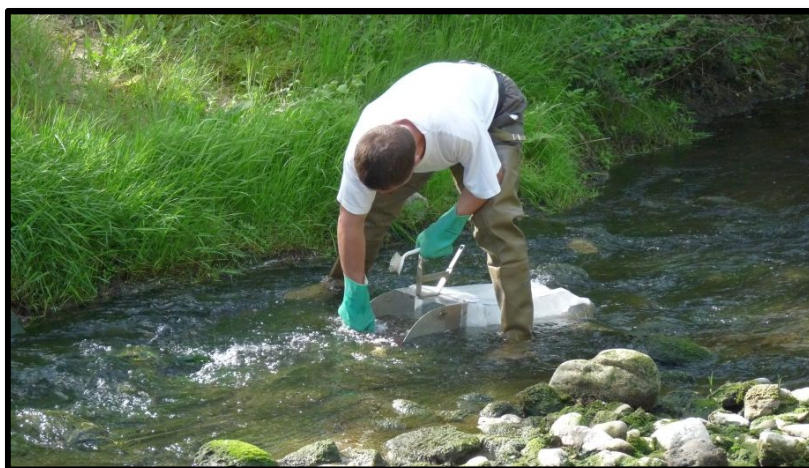
Pour chacune des stations, les douze prélèvements unitaires (surface de prélèvement en accord avec la norme Afnor) ont été effectués le 23/05/2017 en prospectant de l'aval vers l'amont du site conformément aux recommandations du protocole. Chaque prélèvement a été repéré par des coordonnées GPS.

Figure 10 : Prélèvement dans le Calavon (23/05/2017)

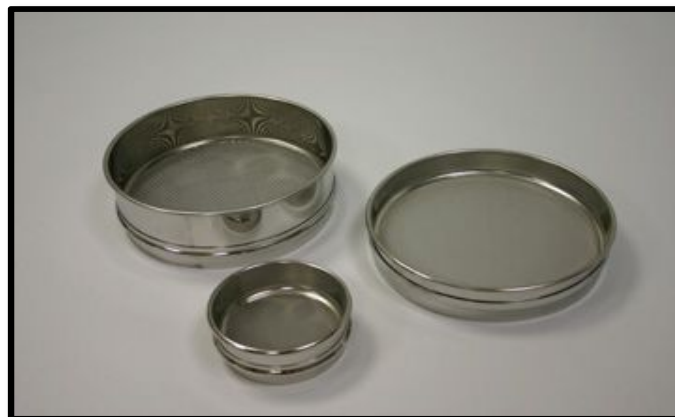
Chaque échantillon a été rincé doucement avec une douchette et filtré sur une colonne de tamis en inox de 20 cm de diamètre (mailles de 2,5 ; 1 ; 0,50 et 0,25 mm norme NF ISO 3310-1 et 2). L'intégralité des effluents de rinçage (présence de formaldéhyde) a été récupérée et stockée dans un conteneur plastique de 60 L dûment étiquetés (selon norme en vigueur) avant d'être transportés et retraités par la société Chimirec (autorisations de la préfecture du Gard : arrêté N° 09.019N du 17/03/2009)).

Figure 11 : Tamis inox norme NF ISO 3310-1 et 3310-2 (Source photographique : Saulas)

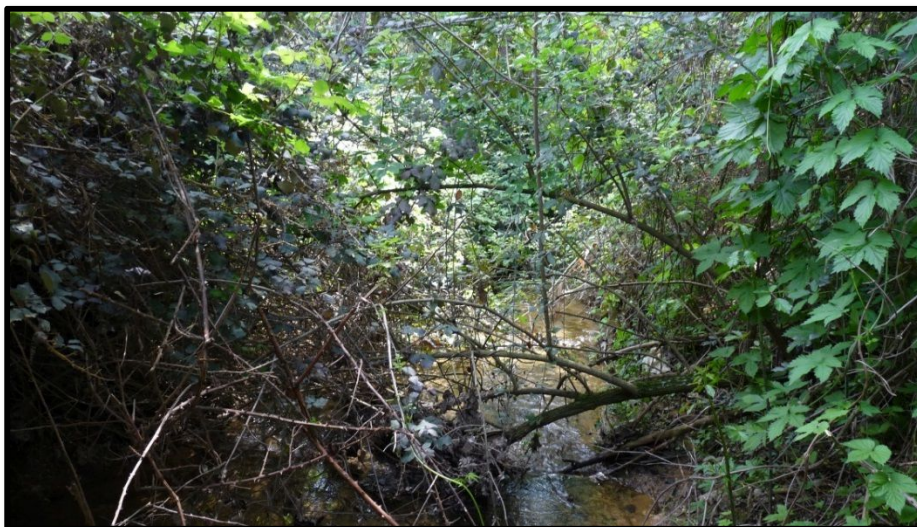
L'Urbane est un petit cours d'eau d'une largeur mouillée d'environ 1,5 m avec des berges localement abruptes et fortement végétalisées. Cette végétation envahit le lit du cours d'eau ce qui empêche de circuler le long de ce dernier.

Figure 13 : L'Urbane largement en amont de la confluence avec le Calavon (23/05/2017)

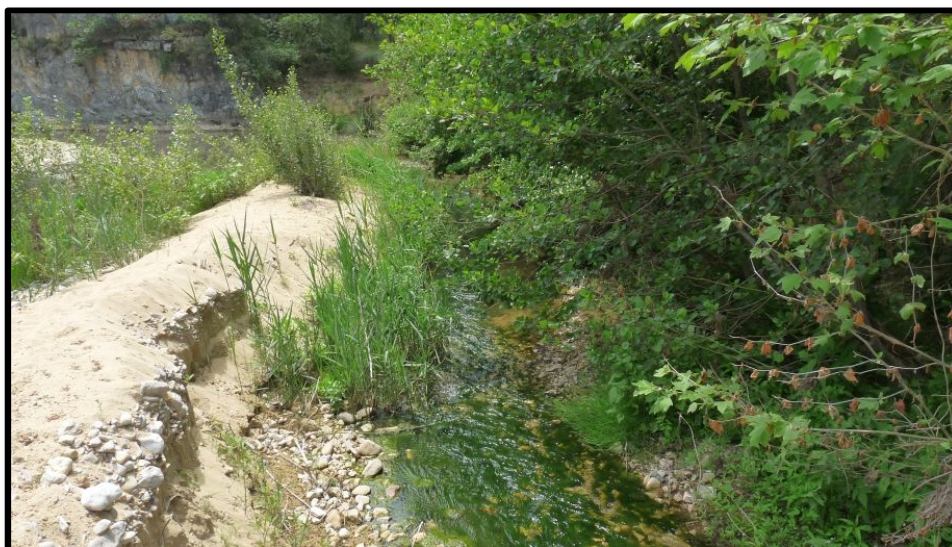
Du point de vue du lit du cours d'eau, le fond tend à être colmaté dans la partie la plus amont de notre secteur d'étude par un dépôt de type concrétion calcaire. Ce dépôt réduit assez fortement la disponibilité en trous et interstices qui sont des éléments favorables aux invertébrés aquatiques. Ceci est d'autant plus vrai en l'absence d'autres supports favorables comme la végétation aquatique ou les dépôts de branche / litière comme constaté dans l'Urbane. Dans sa partie la plus en aval, juste avant la confluence avec le Calavon, l'Urbane s'écoule sur un lit de galets, graviers et sables au niveau desquels le colmatage est absent.

Figure 14 : L'Urbane peu en amont avant la confluence avec le Calavon (23/05/2017)

On notera que les algues filamenteuses sont quasiment absentes dans le secteur amont prospecté (fort ombrage qui limite leur développement et potentiellement moins de nutriments dans l'eau) alors qu'elles sont bien développées à proximité de l'embouchure (luminosité importante et possiblement plus de nutriments à disposition).

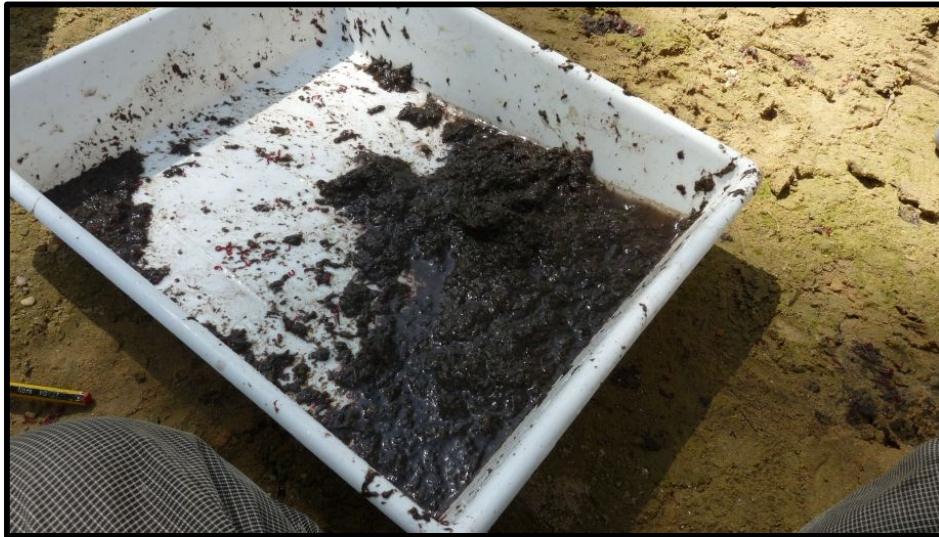
Comme en atteste la photo ci-après, les échantillons étaient surtout dominés par un mélange d'algues et de boue avec la présence en très grandes quantités de chironomes (vers de vase).

Figure 16 : Photographie d'un prélèvement sur la station 3 (23/05/2017)

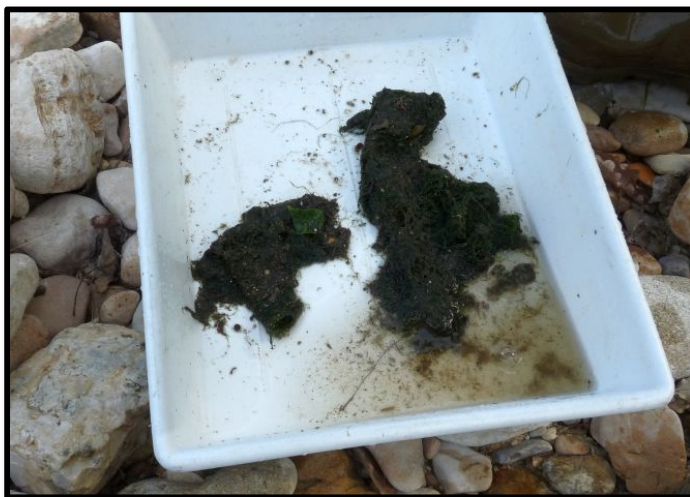
Comme en atteste la photo ci-après, les échantillons étaient surtout dominés par un mélange d'algues filamenteuses (bien vertes) et de sédiments quand ceux-ci étaient assez fins pour être prélevés.

Figure 19 : Photographie d'un prélèvement sur la station 4 (23/05/2017)

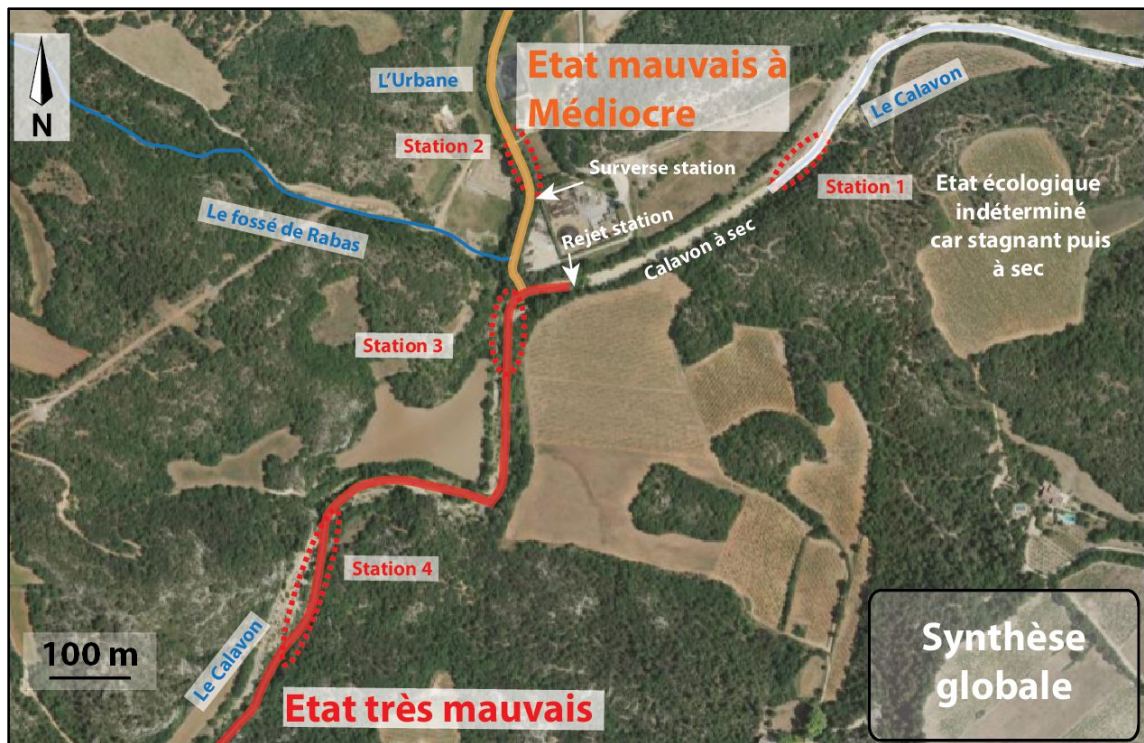
La classification de l'état écologique résulte du croisement entre l'état biologique et l'état physico-chimique. La carte suivante présente les conclusions de l'état écologique local des différents cours d'eau (pour les paramètres étudiés) lors de la campagne des basses eaux réalisée le 23/05/2017.

Figure 21 : Conclusion graphique des analyses physico-chimique et IBGN de la campagne d'analyse

En l'absence d'écoulements dans le Calavon depuis l'amont, la dilution du rejet de la station d'épuration et de ses effets repose sur le seul débit de l'Urbane pour ce qui est des secteurs juste en aval de la STEP. Le débit de l'Urbane étant faible, la dilution est très limitée et par conséquent les impacts sont très marqués. La relativement faible qualité de l'eau (état écologique mauvais voir médiocre) de l'Urbane n'arrange rien et ne fait que limiter les effets de la dilution.
